EFEK TERJADINYA GEMPA CIANJUR PADA BANGUNAN FASILITAS UMUM

Riziq Dwiki Ramadhan¹⁾, Anis Rosyidah²⁾, Jonathan Saputra³⁾, I Ketut Sucita⁴⁾

^{1,2,3,4}Teknik Sipil, Politeknik Negeri Jakarta
E-mail: anis.rosyidah@sipil.pnj.ac.id

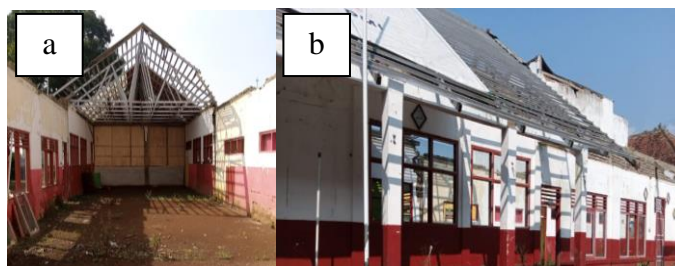
Gambar 1. Bangunan SDN Cijedil (a) bagian dalam bangunan, (b) teras bangunan

Berdasarkan pengamatan secara visual pada komponen arsitektural bangunan SDN Cijedil ini mengalami kerusakan pada bagian penutup atap bagian dalam bangunan (Gambar 1). Pada saat terjadi gempa, penutup atap berjatuhan dan rangka atap juga runtuh. Untuk rangka atap baja ringan, terdapat sebagian struktur rangkanya masih berada pada posisinya namun penutup atapnya sudah tidak tersisa. Pada rangka atap yang menggunakan kayu seluruhnya runtuh.

Komponen arsitektural lainnya yang mengalami kerusakan terjadi pada komponen dinding (Gambar 2(a)). Pada beberapa titik terdapat dinding yang runtuh, termasuk daun pintu dan jendela juga rusak. Dinding yang digunakan pada bangunan ini menggunakan bata ringan dengan kualitas yang kurang bagus. Untuk plafon seluruh ruangan dan teras pada bangunan sekolah ini runtuh semua (Gambar 1(a)).

Perbaikan atap setelah gempa merupakan proses yang memerlukan perhatian dan tindakan cepat untuk mengembalikan fungsi dan keamanan bangunan. Langkah-langkah rekonstruksi atap melibatkan evaluasi keamanan, pembersihan puing, penggantian material atap, pemasangan tulangan tambahan, pemasangan sistem pengikat dan penahan angin, pengecatan, pemeliharaan rutin, dan konsultasi ahli. Perlu diingat bahwa perbaikan harus dilakukan dengan hati-hati dan sesuai dengan standar keamanan setempat, serta melibatkan profesional untuk memastikan eksekusi yang tepat.

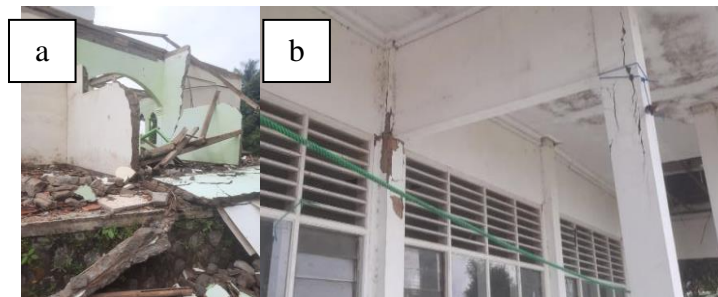
Pada komponen struktural yang diperiksa secara visual diantaranya fondasi, kolom praktis, ring balok, dan rangka atap. Kondisi fondasi tidak mengalami indikasi kerusakan. Untuk struktur atas yang meliputi kolom dan balok / ring balok cukup banyak mengalami kerusakan (Gambar 2). Pada kolom dan pertemuan balok-kolom mengalami kerusakan berupa retak-retak dan *spalling*. Tulangan yang digunakan pada kolom dan balok menggunakan tulangan polos diameter 8 mm dengan jumlah sengkang yang sangat minim, sehingga ketika terjadi gempa kolom dan balok tidak mampu menahan beban yang terjadi.

Gambar 2, (a) Keruntuhan dinding, (b) kerusakan kolom dan hubungan balok kolom, bangunan SDN Cijedil

Tabel 1 memberikan persentase kerusakan pada berbagai bagian bangunan setelah gempa. Fondasi pada bangunan sekolah tidak terlihat rusak ataupun amblas, maka nilai kerusakan 0%. Sebagian dinding mengalami retak dan ada yang runtuh, sehingga persentase kerusakan 30%-50%. Komponen struktur balok dan kolom mengalami kerusakan retak pada sambungan balok-kolom dimana itu terjadi hanya pada bagian depan ruang guru, maka persentase diambil 0%-30%. Bagian non-struktur seperti plafon, penutup atap, kusen, dan lantai juga dinilai dengan persentase kerusakan yang relevan. Kerusakan parah terjadi pada plafon, penutup atap, dan lantai, dimana lebih dari 50% kerusakannya. Keseluruhan bangunan dinyatakan "rusak berat," ini memberikan gambaran umum bahwa bangunan tersebut mengalami kerusakan yang signifikan akibat gempa. Nilai-nilai persentase di atas menunjukkan bangunan SDN

Kerusakan dinding pada bangunan SDN dan masjid karena kualitas dinding yang kurang bagus dan tidak adanya kolom praktis pada setiap sudut atau pertemuan antar dinding. Untuk dinding yang cukup luas juga perlu dipasang kolom praktis untuk memberikan kekakuan dan kekuatan pada dinding. Kerusakan pada dinding semacam ini dapat diatasi melalui berbagai metode, antara lain dengan melakukan penguatan lokal pada bagian dinding yang mengalami kerusakan. Salah satu metode yang dapat diterapkan dengan menambahkan kolom praktis dan fondasi telapak pada setiap pertemuan dinding dan pada dinding yang luas. Penggantian dinding bata yang lebih tebal juga dapat memperkuat dinding pengisi (Mertol, Tunc, & Akis, 2021). Dinding bata juga dapat diperkuat dengan *seismic band* dimana setiap jarak tertentu perlu dipasang 2 buah kolom yang dihubungkan dengan balok atau ring balok. Demikian juga setiap ada bukaan perlu dipasang tulangan. Dinding setiap luasan tertentu juga harus

Kerusakan dan kegagalan pada struktural pada sambungan balok-kolom sekolah dan kolom bagian luar masjid menunjukkan kelemahan struktural yang perlu diperhatikan untuk memitigasi dampak buruk dari gempa bumi. Untuk mengatasi masalah ini, dapat dilakukan pendekatan perbaikan dan penguatan dengan memperbesar dimensi kolom dan balok atau biasa disebut *concrete jacketing*. Perkuatan ini yang paling memungkinkan dengan biaya terjangkau dibanding perkuatan lain misalnya dengan menggunakan *carbon fiber reinforced polymer* (CFRP). Perkuatan ini selain biayanya mahal juga material beton yang diperkuat tidak memenuhi syarat mutu beton struktural minimal sebesar 17 MPa (Badan Standardisasi Nasional Indonesia, 2019) (SNI 2847:2019)(Pojatina, Barić, Anđić, & Bjegović, 2021).

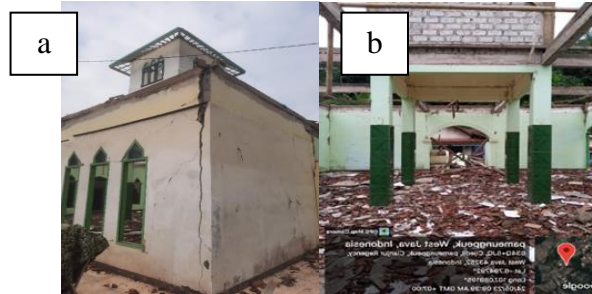
Gambar 3. Bangunan Masjid (a) retak pada dinding, (b) plafon dan lantai hancur

Berdasarkan pengamatan secara visual, Masjid mengalami kerusakan parah yang terlihat mulai dari dinding, struktur atas, dan rangka atap seperti yang terlihat pada Gambar 3. Bangunan memiliki struktur tembok dinding bata. Lokasi bangunan berada di area yang tidak memiliki risiko longsor, tsunami dan likuifaksi, maka lokasi masuk dalam kategori risiko rendah. Kondisi komponen non struktural yaitu dinding mengalami retak yang cukup parah (Gambar 3(a)). Kerusakan parah juga terjadi pada komponen lantai akibat dari plafon dan atap yang berjatuhan (Gambar 3(b)).

Tabel 2 menyajikan hasil pemeriksaan cepat kerusakan bangunan masjid setelah gempa. Fondasi pada bangunan Masjid tidak terlihat rusak ataupun ambles, maka nilai kerusakan 0%. Bagian dinding luar dan dinding belakang mengalami retak dan hancur, dibagian dalam masih ada dinding yang berdiri, maka diasumsikan persentase kerusakan 30%-50%. Komponen struktur balok dan kolom bagian luar mengalami kerusakan, bagian dalam masih berdiri, maka persentase diambil 30%-50% yang mana 50% lebih kolom dan balok masih utuh. Bagian non-struktur seperti plafon, penutup atap, kusen, dan lantai juga dinilai dengan persentase kerusakan yang relevan. Kerusakan parah terjadi pada plafon, penutup atap, dan lantai, dengan kerusakan lebih dari 50%. Keseluruhan bangunan dinyatakan "rusak berat", ini memberikan gambaran umum bahwa bangunan tersebut mengalami kerusakan yang signifikan akibat gempa. Nilai-nilai persentase di atas menunjukkan bangunan masjid mengalami rusak berat sebagaimana yang dicantumkan pada kriteria kategori di bagian bawah formulir pemeriksaan cepat.

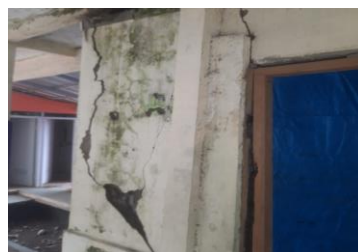
Komponen struktur yang diperiksa secara visual diantaranya fondasi, struktur atas (balok/kolom), dan rangka atap. Berdasarkan pengamatan, kondisi fondasi tidak mengalami indikasi kerusakan, tetapi kerusakan terjadi pada struktur atas (kolom/balok) yaitu terjadi kolom pecah-pecah ditunjukkan pada Gambar 4.

Gambar 4. Kerusakan pada kolom bangunan masjid
