## ANALISA BAHAYA LISTRIK YANG DIDUKUNG DENGAN INFRARED THERMOGRAPHY TEST PADA PANEL SDP DI WORKSHOP 1 PERUSAHAAN FABRIKASI BAJA

*Fires at enterprises are often caused by panel fires. A steel fabrication company is a company engaged in steel construction where the production process cannot be separated from the use of electricity using Sub Distribution Panels (SDP). SDP panel is a panel that functions to distribute electricity from LVMDP panels. The basic cause of fire on the panel is the absence of fire protection and emergency alarm. These causes can be analyzed using the Fault Tree Analysis (FTA) method by specifying a minimum cut set. After testing infrared thermography the condition of the SDP panel is high temperature, because the delta T value is less than 10°C, which is a maximum of 8.2°C.*

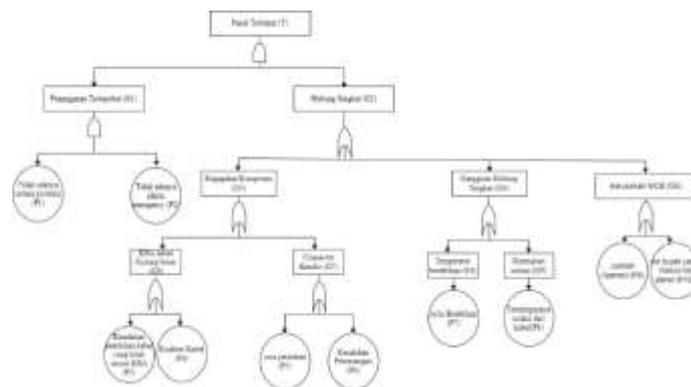
Gambar 1. Diagram *Fault Tree Analysis*

Berdasarkan hasil investigasi oleh tim K3 perusahaan penyebab kebakaran adalah konsleting kabel listrik yang dikarenakan terlalu sering terkena air hujan yang masuk kedalam lemari panel saat hujan. Oleh karena itu, di lakukan analisis menggunakan *Fault Tree Analysis* dengan menggunakan top event kebakaran panel untuk penyebab yang lainnya. Berdasarkan hasil *Fault Tree Analysis* pada Gambar 1 dapat diberikan rekomendasi sebagai berikut :

Hasil analisis menggunakan metode *Fault Tree Analysis* pada Gambar 1 dengan top event kebakaran panel berfungsi untuk mengetahui penyebab – penyebab yang mengakibatkan konsleting kabel yang membuat panel terbakar. Setelah mengetahui penyebab – penyebab panel terbakar, kita dapat memberikan solusi yang tepat. Solusi yang tepat digunakan untuk mencegah terjadinya kebakaran panel terulang kembali.

Berdasarkan Gambar 1 yang selanjutnya dilakukan adalah mencari minimal *cut set* yang berguna untuk mengetahui daftar peristiwa kegagalan yang terjadi kemudian pada peristiwa puncak. Metode yang digunakan untuk mencari minimal *cut set* yaitu dengan metode *mocus algorithm*.

Berdasarkan Tabel 1 didapatkan minimal *cut set*. Dari minimal *cut set* didapatkan *root cause* P1, P2 masing – masing muncul sebanyak delapan kali dalam minimal *cut set*. Sedangkan P4, P5, P6, P7, P8, P9, P10 masing – masing muncul sebanyak satu kali. Maka dari itu perlu dilakukan maintenance, dilakukan inspeksi secara visual juga diperlukan secara berkala. Ditambah lagi dengan pemasangan sistem proteksi kebakaran aktif untuk mencegah terjadinya kebakaran secara dini.

1. Dilakukan inspeksi secara berkala, karena peralatan sudah berumur
2. Maintenance terhadap peralatan listrik yang tidak sesuai
3. Adanya *checklist* dan data perawatan peralatan

4. Melakukan inspeksi rutin menggunakan *Infrared Thermography Test* sesuai SOP yang telah dibuat
5. Pemasangan sistem proteksi kebakaran aktif yang terintegrasi dengan unit K3 di perusahaan
6. Melakukan inspeksi harian sebelum dimulai pekerjaan
7. Menutup dan mengunci lemari panel

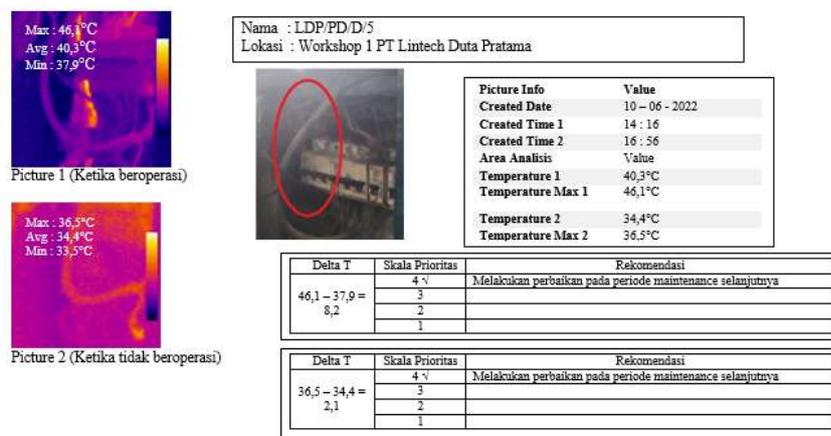
Gambar 2. Hasil Penembakan *Infrared Thermography Test*

Gambar 2 merupakan salah satu hasil penembakan *infrared thermography* pada panel LDP/PD/D/5 di Workshop 1. Pada gambar 2 juga terdapat gambar visual panel yang telah diambil menggunakan kamera, dan info hasil penembakan yang memuat waktu dan tanggal pengambilan gambar, parameter yang diukur berupa *temperature*. Setelah *temperature* didapatkan dan dihitung berdasarkan temperatur referensi maka terdapat nilai delta T dan muncul skala prioritas untuk komponen beserta langkah rekomendasi.

Berdasarkan gambar 2 terdapat hasil penembakan panel LDP/PD/D/5 dengan lokasi area *workshop* 1 dan komponen yang dilakukan penembakan yaitu pada konduktor atau kabel di dalam panel. Pada gambar penembakan *infrared thermography temperature* yang terdeteksi pada picture 1 yaitu 46,1°C sebagai temperatur maksimum area penembakan, 40,3°C sebagai temperatur di area panel, dan 37,9°C sebagai temperature minimum. Pada gambar penembakan *infrared thermography temperature* yang

terdeteksi pada picture 2 yaitu  $36,5^{\circ}\text{C}$  sebagai temperatur maksimum area penembakan,  $34,4^{\circ}\text{C}$  sebagai temperatur di area panel, dan  $33,5^{\circ}\text{C}$  sebagai temperature minimum.

Pada gambar visual terdapat lingkaran terdapat lingkaran merah yang merupakan tanda komponen yang memiliki temperatur maksimum. Dimana komponen tersebut yang harus diperbaiki. Delta T atau selisih temperature picture 1 adalah  $8,2^{\circ}\text{C}$  yang didapatkan dari  $46,1^{\circ}\text{C} - 37,9^{\circ}\text{C}$  dan skala prioritasnya 4 karena  $8,2^{\circ}\text{C}$  termasuk di dalam  $1 - 10^{\circ}\text{C}$  dapat dilihat berdasarkan tabel 4.6 dengan rekomendasi dilakukan perbaikan pada periode maintenance berikutnya. Dan delta T atau selisih temperature picture 2 adalah  $3^{\circ}\text{C}$  yang didapatkan dari  $36,5^{\circ}\text{C} - 33,5^{\circ}\text{C}$  dan skala prioritasnya 4 karena  $3^{\circ}\text{C}$  termasuk di dalam  $1 - 10^{\circ}\text{C}$  dapat dilihat berdasarkan tabel dengan rekomendasi dilakukan perbaikan pada periode maintenance berikutnya.

Saat melakukan perbaikan maka komponen yang terdeteksi panas dilakukan pergantian dikarenakan skun kabel diduga ngefong pada panel sehingga harus diganti baru. Peningkatan temperatur yang terjadi karena beban yang melewati kabel tersebut terjadi secara terus menerus dan setiap komponen listrik baik kabel dan skun kabel memiliki *lifetime* yang berbeda. Indikasi kabel sudah mulai masuk pada *lifetime* bias dideteksi dengan detail hanya menggunakan *infrared thermography*. Pemantauan dari pihak manajemen dan tim *maintenance* diperlukan agar kondisi komponen tetap stabil.
