ANALISIS RUGI DAYA PARTIAL DISCHARGE SECARA ONLINE PADA GENERATOR-101 DI PLTP DIENG

Arrad Ghani Safitra¹⁾, Lovyta Putri Adianti¹⁾, Andini Pradita¹⁾, dan Ismanto²⁾

²Power Plant Maintenance Electrical, PT. Geo Dipa Energi (Persero) Unit Dieng, Jl
Raya Dieng Batur PO BOX 01, Wonosobo, 53456
E-mail: arradgs@pens.ac.id

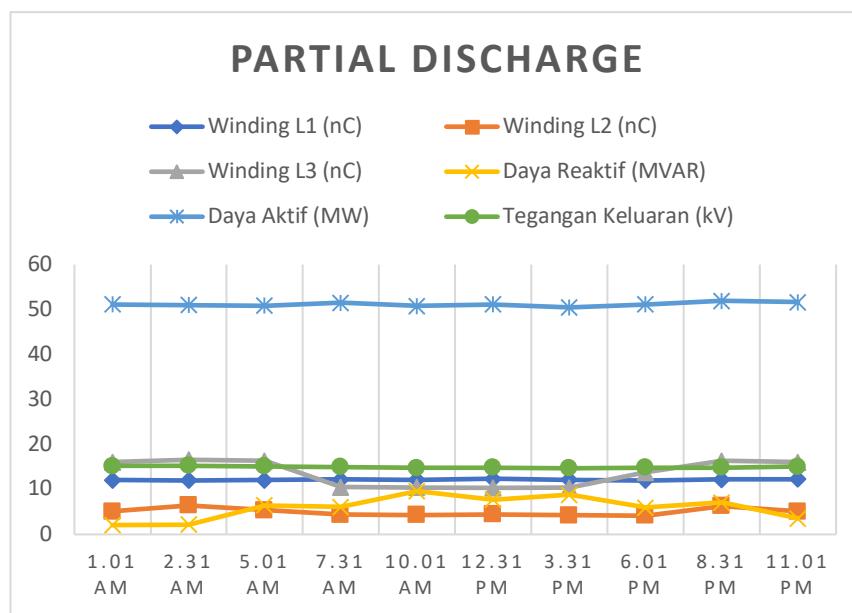
Gambar 2. Grafik Pengukuran *Partial Discharge*

Jika di lihat dari bentuk grafik perbandingan antara data kuantitatif *winding L1*, *winding L2*, *winding L3*, daya reaktif serta tegangan keluaran generator yang paling mempengaruhi adanya *partial discharge* adalah nilai daya reaktif (MVAR) terutama yang letak *partial discharge* nya pada *winding L3*, dikarenakan pada saat nilai daya reaktif menurun maka nilai *partial discharge winding L3* naik, begitu pula sebaliknya.
