PKM PENINGKATAN PENCAHAYAAN SISTEM INSTALASI PENERANGAN RUANG KELAS UPTD SDN 154 INPRES TUMALIA MAROS

Hamdani¹⁾, Dharma Aryani²⁾ Muhammad Tahir³⁾ Rusdi Wartapane⁴⁾

^{1,2,3,4}Jurusan Teknik Elektro Politeknik Negeri Ujung Pandang, Jln Perintis
Kemerdekaan KM10, Makassar 90245
E-mail : hamdani.pnup@gmail.com

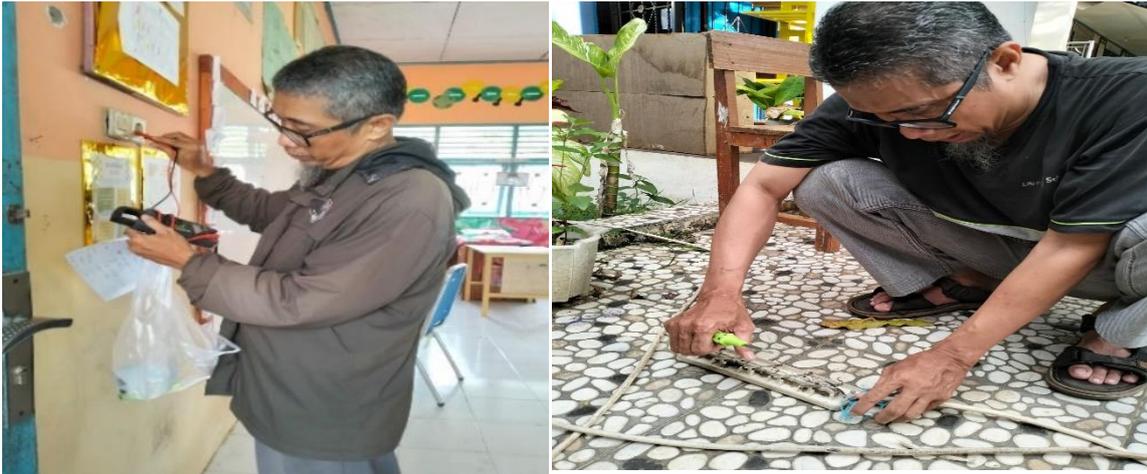
Beberapa saklar yang terdapat di ruang kelas dan ruang guru yang tidak berfungsi dengan baik diantaranya disebabkan : terdapat sarang semut sehingga hubungan keluaran input terputus, baut pengikat pada dinding longgar dan tidak tepat serta Stop kontak yang tidak berfungsi.

Gambar 1. Pengecekan dan perbaikan saklar dan stop kontak

Dengan membersihkan, menguatkan baut yang longgar dan mengatur output lampu pada tempatnya, saklar dapat berfungsi Kembali. Adapun saklar yang rusak dan stop kontak yang rusak diadakan penggantian Selain itu instalasi listrik yang terdapat di dalam ruang kelas dan diluar ruang kelas Nampak semrawut sehingga perlu untuk ditata ulang kembali.

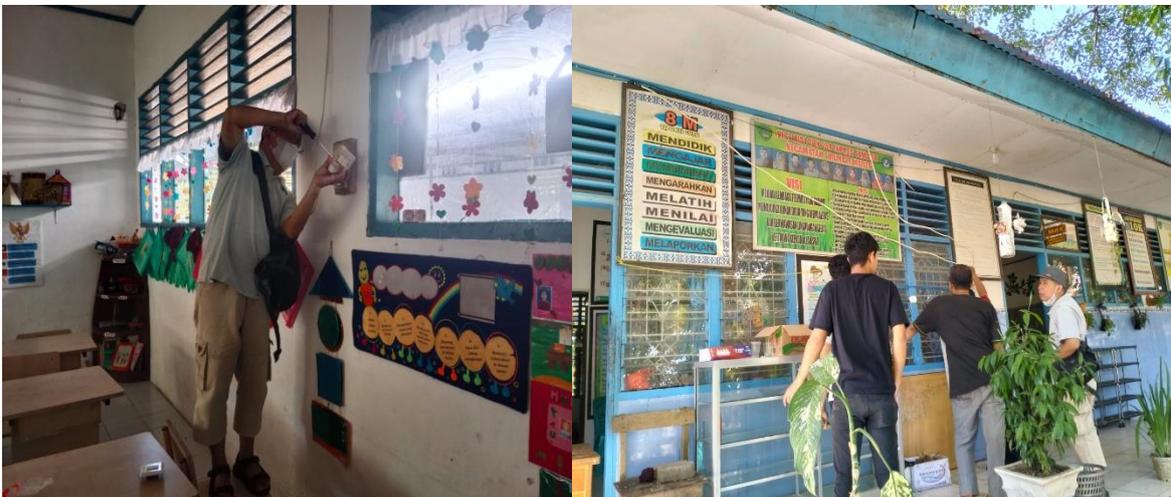
Gambar 2. Penataan instalasi dalam dan ruang kelas

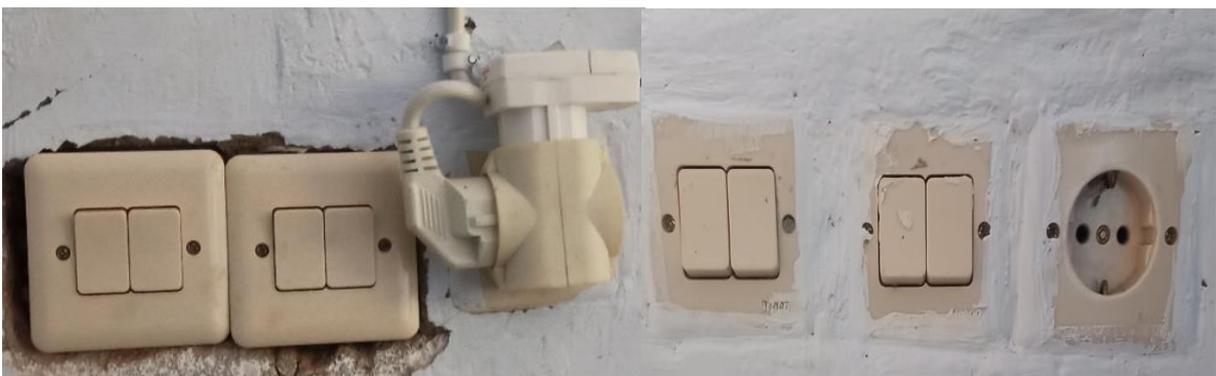
Gambar 3. Saklar dan stop kontak setelah diperbaiki

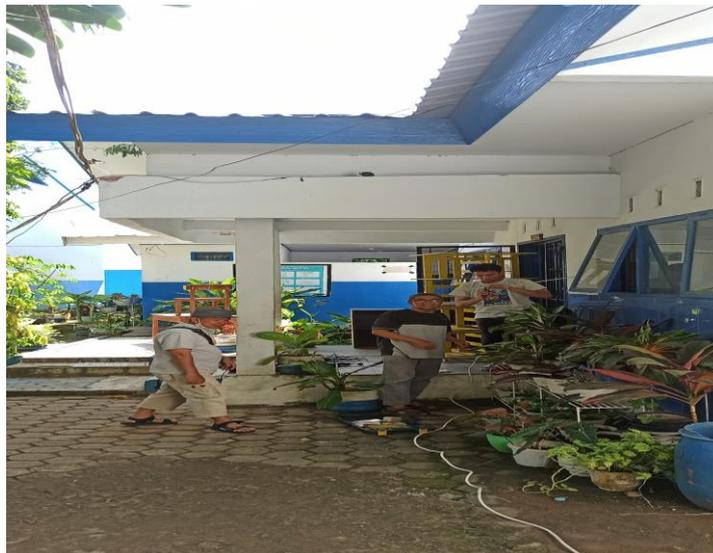
Instalasi pada Gedung baru dihubungkan melalui sebuah kabel ukuran 2.5mm^2 melalui sebuah perpustakaan. Oleh karena suatu waktu instalasi pada Gedung baru dipinjam sementara untuk melakukan pekerjaan las, instalasi listrik pada perpustakaan menjadi tidak berfungsi.

Gambar 5. Instalasi untuk gedung baru via perpustakaan

Setelah dilakukan pengecekan terdapat instalasi yang putus dan tidak diketahui sumber putusnya, selanjutnya tim pengabdian memutuskan sambungan yang ada dan membuat sambungan baru dengan menambah MCB pengaman di perpustakaan.

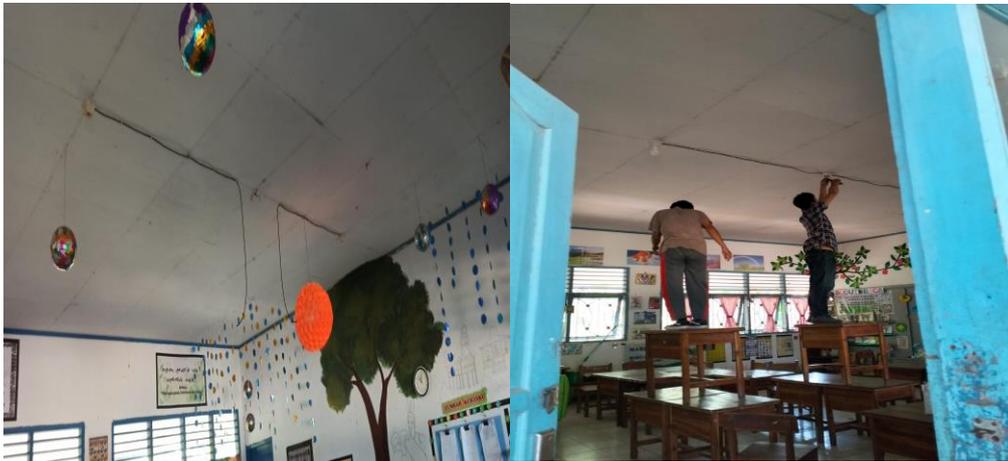
Gambar 6. Instalasi penambahan lumen gedung lama

Adapun lumen penerangan ruang kelas pada Gedung lama yang umumnya tidak memenuhi standar yang ditentukan dilakukan dengan menambah jumlah lampu yang hanya 1 buah di tambah menjadi 2 buah. Adapun untuk Gedung baru dilakukan penggantian.

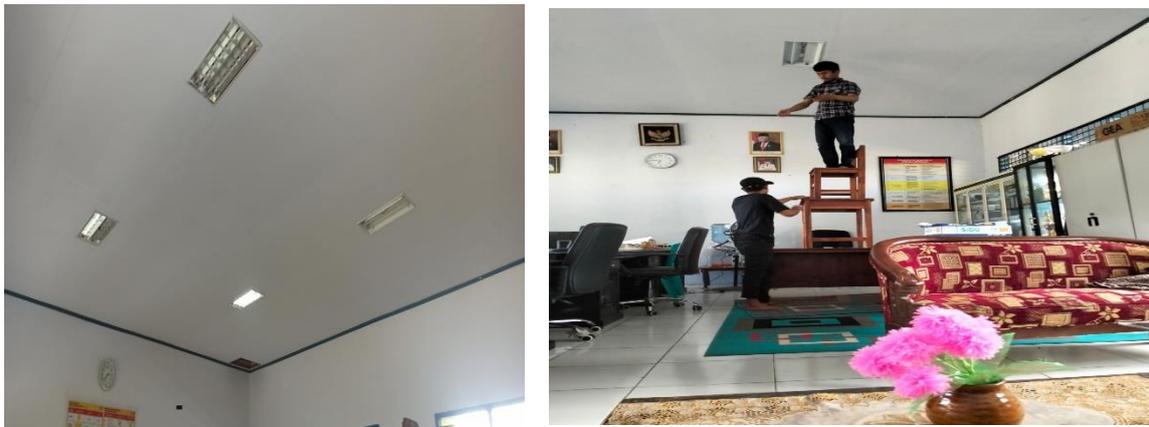
Gambar 7. Perbaikan dan penggantian lampu pada gedung baru
