## ANALISIS KEGAGALAN *THERMAL DEAERATOR VESSEL* CAPACITY 15 M<sup>3</sup>

This metallurgical *Failure analysis* investigates recurrent *cracking* and *leakage* in a 15 m<sup>3</sup> *thermal deaerator vessel* made of SA/A240 304L *stainless steel*. Initial leaks were detected near the *manhole-shell* joint in February 2023, and repairs (including doubling *plates*) failed to resolve the issue. Comprehensive testing included liquid penetrant inspection (*crack* mapping), chemical analysis (material compliance with ASME 304L specifications), tensile testing (invalid due to pre-existing *cracks*), metallography, hardness testing (within acceptable limits), and SEM-EDX. Microstructural analysis revealed austenitic grain boundaries with chromium carbide (Cr<sub>23</sub>C<sub>6</sub>) precipitation, indicating sensitization from welding. This led to *intergranular corrosion*, acting as initiation sites for *cracks*. SEM-EDX confirmed intergranular *crack* propagation and detected *chloride* (Cl) contaminants, likely from feedwater (5.284 ppm). The combined presence of residual/in-service tensile stresses, chromium carbide, and *chlorides* facilitated ***stress corrosion cracking* (SCC)

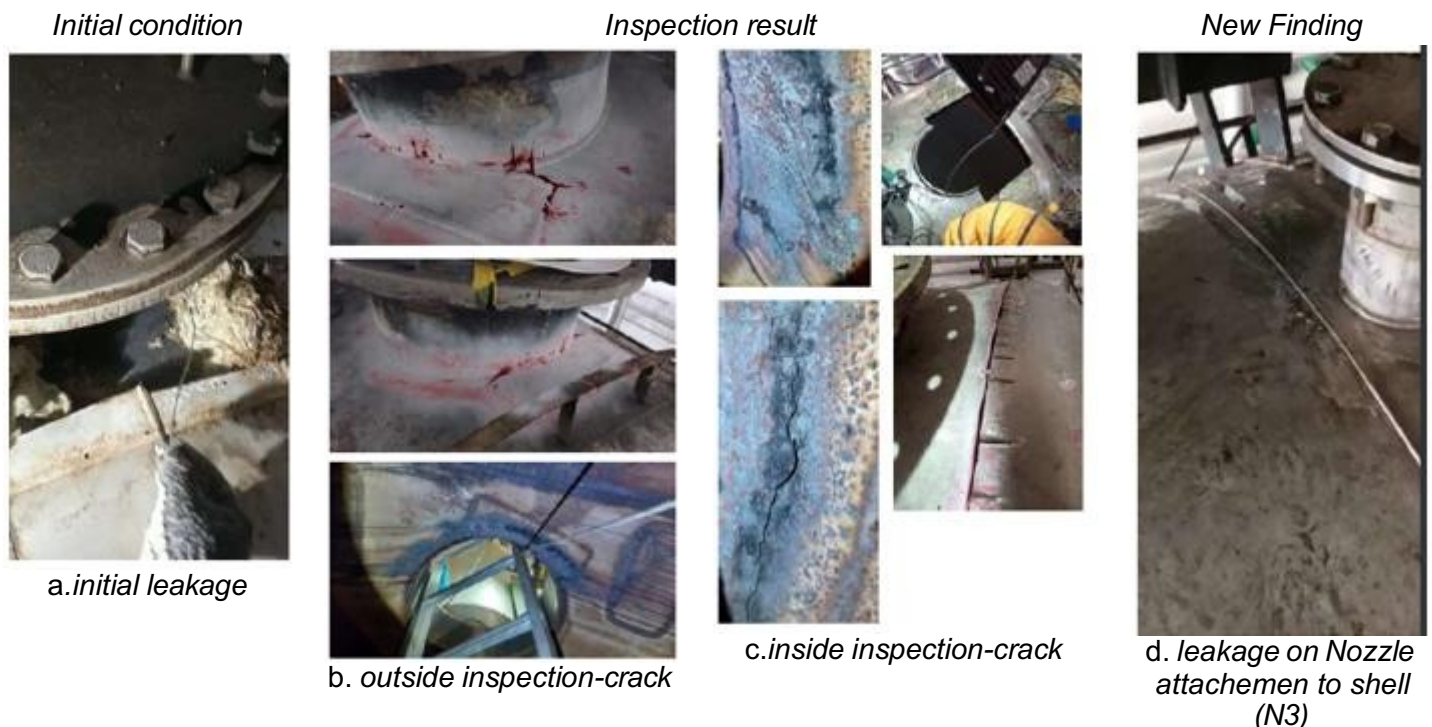
Material *shell thermal deaerator* terbuat dari SUS 304 dengan *Inside Diameter (ID)* 1988 mm, *manhole* memiliki dimensi diameter 20 inchi (508 mm) sesuai *manufacturing data book*. Hasil inspeksi yang telah dilakukan pada material sambungan las antara *Nozzle to shell* yang mengalami keretakan setelah dilakukan repair dengan proses las karena mengalami kebocoran (*leakage*). Kebocoran juga terjadi pada *manhole* dan plat *shell* yang berdekatan dengan *head*, data *leakage* dapat dilihat pada Gambar 1.

Gambar 1. Hasil inspeksi yang telah dilakukan terhadap *Thermal deaerator Vessel capacity 150 m<sup>3</sup>*

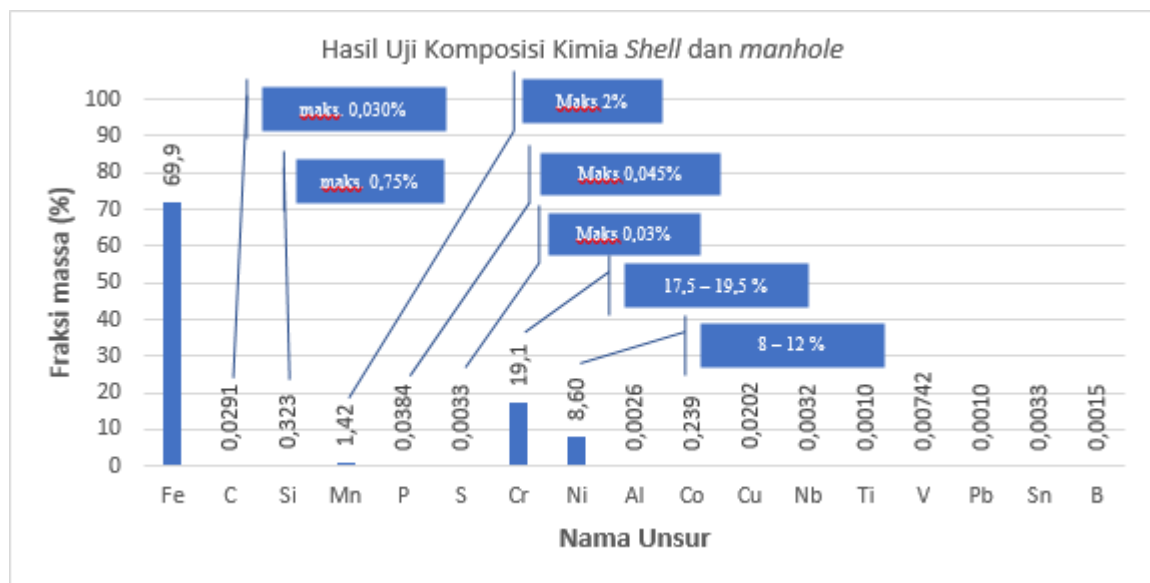
**Gambar 1.** Komposisi Kimia Rata-rata SA-240/SUS 304L dan menurut ASME IIA

Hasil pengujian *spectroscopy* menunjukkan nilai kandungan carbon sebesar 0,0291%, Chromium 19,1%, Nickel sebesar 8,6%, pada *plate shell*, sedangkan pada *plate manhole* besarnya kandungan carbon sebesar 0,0269%, Chromium 19,1%, Nickel sebesar 8,33%. Kandungan ini masih dalam batas yang disyaratkan oleh ASME IIA. Untuk unsur lain masih dalam batasan yang disyaratkan oleh code ASME IIA.

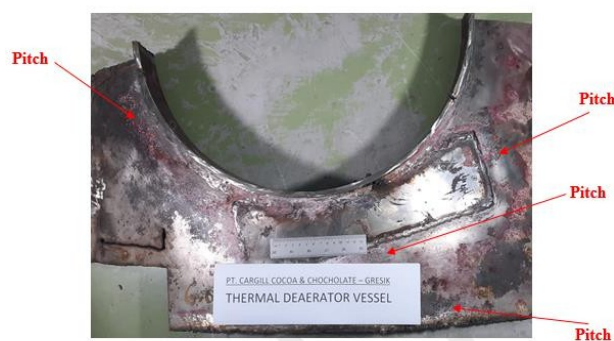
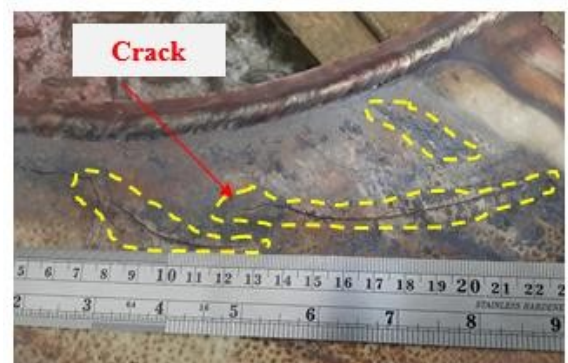
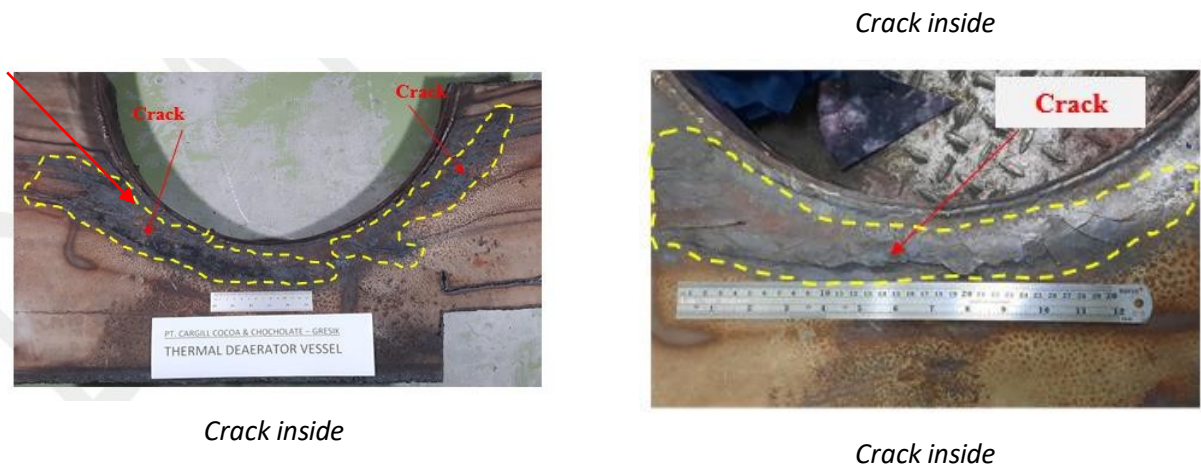
*Crack outside*

**Gambar 3.** Foto Makro pada bagian *inside* dan *outside shell thermal deaerator vessel*

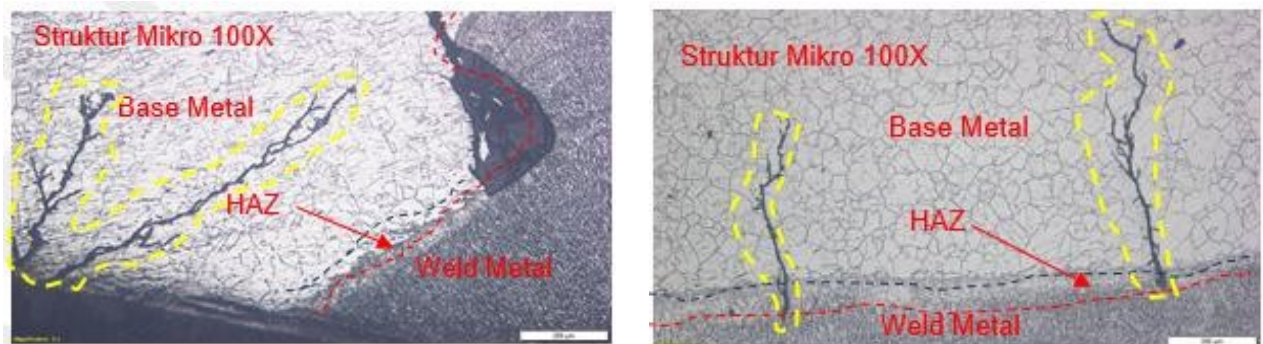
**Gambar 4.** Foto Mikro pada bagian *shell* dan *manhole thermal deaerator vessel*

Berdasarkan Gambar 4, terlihat bahwa struktur mikro dari material *Shell thermal deaerator vessel* dan *manhole* tersebut berupa fasa ustenit dengan bentuk *equiaxed grain*, dan terlihat *twinning grain boundary* yang menjadi ciri khas dari struktur mikro *austenitic stainless steel*. Untuk memprediksi struktur mikro yang terjadi di daerah *weld metal*, digunakan diagram Kakhovskii, dengan menghitung nilai *Chrom equivalent* dan *Nickel equivalent* berdasarkan formula sebagai berikut:

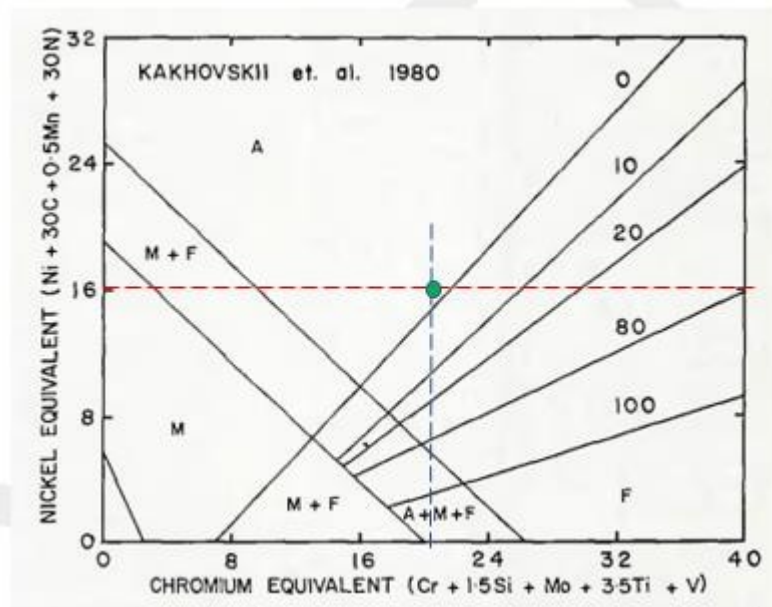
Gambar 5 diagram kakhovskii weld metal

Untuk mengetahui pembentukan akhir solidifikasi yang ada pada daerah *weld metal* dapat dilakukan dengan melakukan perhitungan *Cr equivalen* dan *Ni equivalen* pada diagram kakhovskii, seperti terlihat pada Gambar 5. Dari diagram ini akan diketahui tipe solidifikasi dan *ferrite number* dari *weld metal* yang dihasilkan, jika dilakukan perhitungan Cr eq akan didapatkan nilai 19,6% dan Ni eq didapatkan nilai 16,003. Jika ditarik garis vertikal dari sumbu X (Cr eq) dan garis horizontal dari sumbu Y (Ni eq) maka akan didapatkan perpotongan pada daerah fasa yang terbentuk adalah tipe A dengan *perbandingan* Cr eq/Ni eq rasio yang didapatkan 1,225, jika rasio Cr eq./Ni eq. < 1.25 maka fasa yang terbentuk adalah *Austenite* (Folkhard, 1988). Bentuk morfologi struktur *weld metal* dapat dilihat pada Gambar 6.

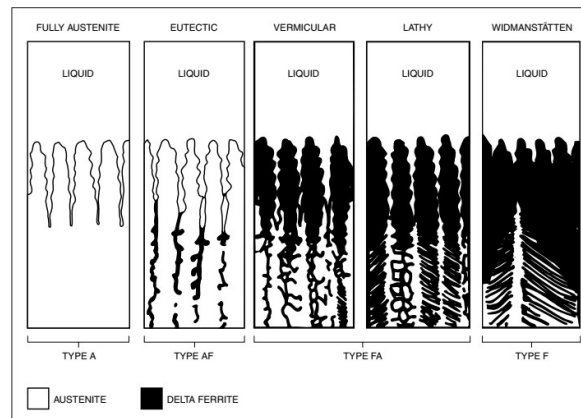
Gambar 6. Morfologi struktur mikro *weld metal* (solidifikasi)

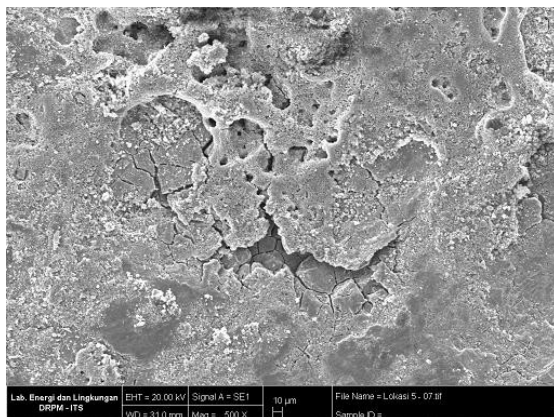
Gambar 7.a. *pitting corrosion*

Selain terlihat adanya pola retakan yang merambat intergranular, juga terdapat pola *pitting*/sumuran yang bisa jadi disebabkan karena adanya *chloride*. Hasil uji EDX juga memperlihatkan data kandungan Cl, selain itu bisa jadi kualitas air deaerator juga mengandung *chloride* (Cl-) sebesar 5.284 mg/L (ppm). *Pitting* yang terdapat pada permukaan *shell thermal deaerator* bisa menjadi pemicu terjadinya *pitting corrosion*.

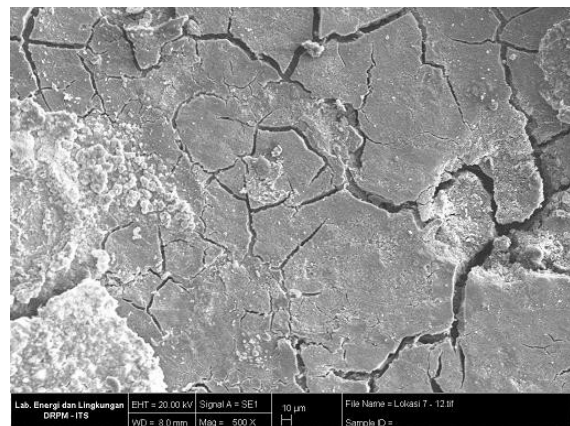
Hasil dari pengamatan SEM menunjukkan adanya *crack* pada *sample* di permukaan, yang secara *metallographic* tidak terlihat. Dari hasil uji SEM juga bisa diamati adanya *crack* yang menjalar melewati batas butir dari struktur mikro *austenitic stainless steel*. Hal ini menunjukkan adanya *intergranular corrosion*, korosi jenis ini yang menjadi pemicu terjadinya *crack* yang menjalar mengikuti bentuk butiran *stainless steel*, jika ada kombinasi dengan stress yang bekerja pada *thermal deaerator vessel* maka bisa menyebabkan terjadinya *crack* yang merambat secara transgranular, seperti ditunjukkan pada Gambar 7.

Gambar 7.b. *crack intergranular*

*Crack on shell thermal deaerator* terjadi dengan disebabkan oleh adanya *chromium carbide*, yang menyebabkan *intergranular corrosion*, *intergranular corrosion* sebagai pemicu terjadinya *crack* yang merambat secara intergranular. Terdapat indikasi pembentukan *carbide* (dalam hal ini yang berpotensi adalah Cr<sub>23</sub>C<sub>6</sub>). Hal ini bisa terjadi (terbentuknya *carbide*, Cr<sub>23</sub>C<sub>6</sub>), jika laju pendinginan berlangsung secara lambat. Kombinasi dengan tegangan menyebabkan terjadinya *stress corrosion cracking*, sehingga memungkinkan retak menjalar secara transgranular. Selain itu juga terdapat indikasi *pitting corrosion*, karena adanya *chloride* yang terkandung dalam air dan juga terdeteksi dari hasil uji EDX.
