MENGATASI POTENSI LONGSOR PADA KUBURAN BANJAR YEHEMALET KELOD DESA BELUMBANG KERAMBITAN

I Wayan Wiraga¹⁾, I Wayan Arya²⁾, I G A G Surya Negara Dwipa³⁾, A A Putri
Indrayanti⁴⁾

¹⁾Jurusan Teknik Sipil, Politeknik Negeri Bali Bukit Jimbaran Badung, 80364
E-Mail :wiraga1964@gmail.com

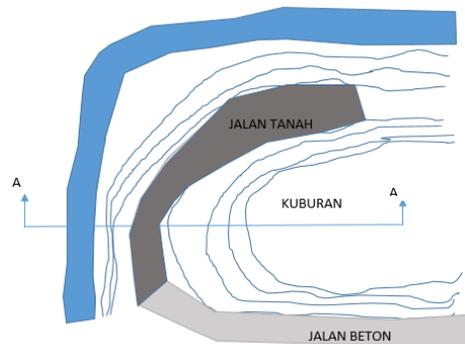
Gambar 1. Ilustrasi kuburan Banjar Yehmalet Kelod

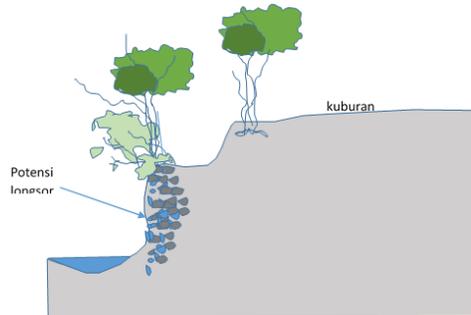
Gambar 2. Ilustrasi potensi longsor

Perlu penanganan segera agar potensi erosi/longsor ini tidak berlanjut menjadi longsor/erosi. Perlu dilakukan penelitian/kajian untuk merancang dinding pengaman agar sesuai dengan karakteristik tanah, konsisi aliran air dan kemungkinan lain yang menyebabkan terjadinya erosi/longsor.

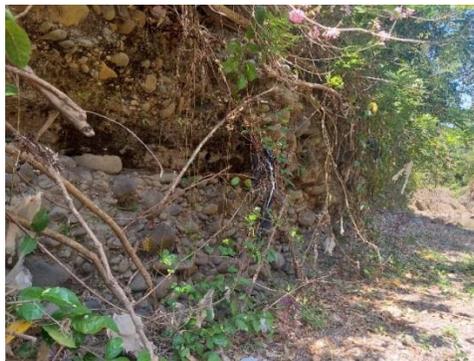
Hasil pengamatan secara visual maupun hasil uji bor dilapangan menunjukkan bahwa lereng yang ada tersusun dari batuan bulat dengan dimanasi yang bervariasi. Batuan-batuan tersebut direkatkan oleh pasir yang sudah tersementasi sehingga dinding lereng terlihat stabil dengan kemiringan hamper tegak. Susunan batuan pada lereng yang diteliti seperti ditunjukkan pada gambar 3

Gambar 3. Dinding lereng yang akan ditangani

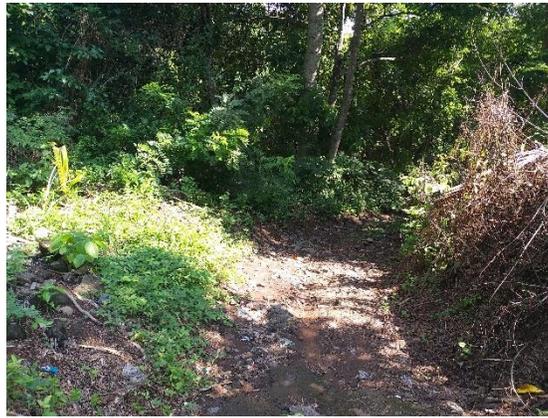
Diatas permukaan tanah/lereng merupakan jalan untuk lalu lintas kendaraan truk pengangkut tambang batu cadas. Jadi sesungguhnya lereng ini menerima beban yang cukup besar selain tekanan akibat berat tanah sendiri. Tetapi lereng tetap tidak ada tanda-tanda akan mengalami longsor. Jalan dipermukaan lereng ditunjukkan pada gambar 4.

Gambar 4. Jalan kendaraan di permukaan lereng yang diteliti.

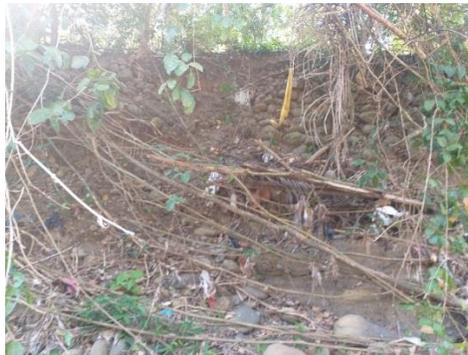
Dari permukaan jalan terlihat ada bekas aliran air hujan yang melintas dilemper yang berpotensi untuk mengikis lereng sehingga jalan berpotensi mengalami erosi. Kondisi ini ditunjukkan pada gambar 5. Dan pengikisan juga terjadi dikaki lereng akibat dari arus air sungai saat banjir. Hal ini terlihat dari tanda-tanda bekas aliran air pada kaki lereng seperti gambar 6. Hantaman arus air ini sepertinya disebabkan oleh alur sungai yang menikung sebelum lokasi lereng. Arus air menghantam batuan disebelah sungai sehingga memantulkan ke kaki lereng yang kita teliti. Batuan disebelah sungai yang memantulkan arus ke kaki lereng dapat dilihat pada gambar 7 dan 8.

Gambar 5. Alur air pada permukaan lereng yang berasal dari air hujan.

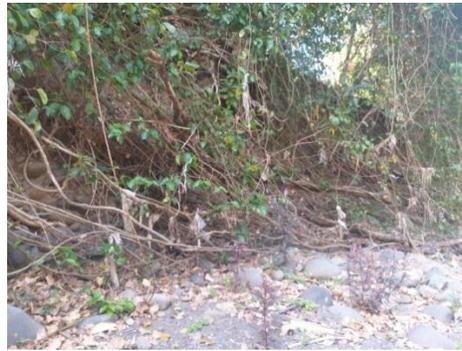
Gambar 6. bekas aliran air dari air sungai saat banjir

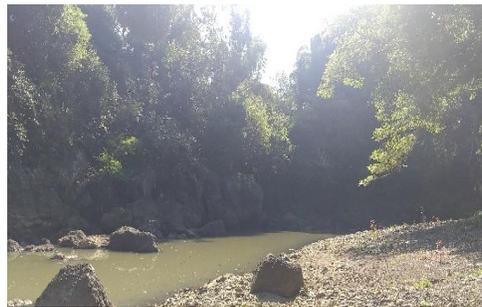
Gambar 7. Batu massive di seberang sungai

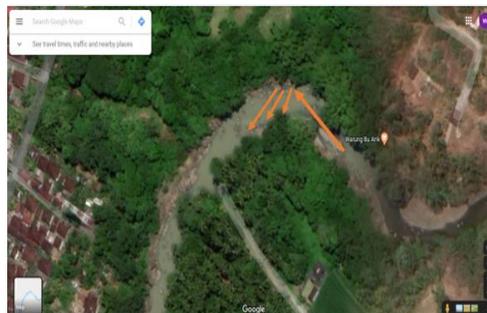
Gambar 8. Ilustrasi aliran arus banjir sungai

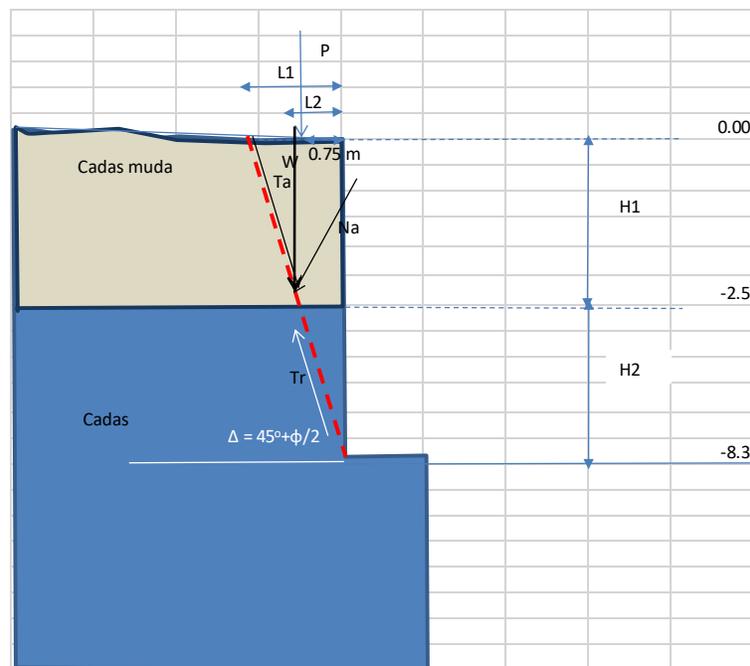
Gambar 9. Ilustrasi analisa lereng

Data	Notasi	Satuan	Besaran						
Beban	P	Ton	0	3	6	9	10	11	12
gaya Normal	Na	Ton	6.41	7.38	8.36	9.33	9.65	9.98	10.30
Gaya Geser	Ta	Ton	18.7	21.5	24.3	27.2	28.1	29.1	30.0
Gaya penahan geser	Tr	Ton	72.1	73.42	74.67	75.92	76.34	76.75	77.17
Faktor Keamanan	FK		3.86	3.41	3.06	2.79	2.71	2.64	2.57

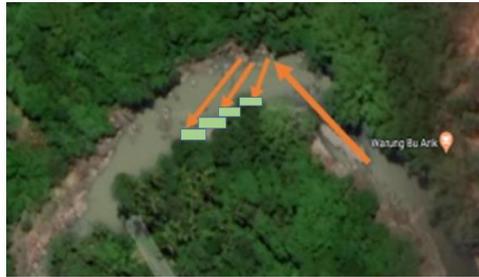
Gambar 10. Model konstruksi bronjong

mungkin membangun dindding penahan tanah sepanjang 40 meter dengan ketinggian rata-rata 7 s/d 8.5 meter. Tentu masyarakat akan keberatan dari sisi biaya. Peneliti menawarkan bangunan bronjong dari batu kali yang diambil dari kali yang bersangkutan. Bronjong disusun ditepat-tempat yang dapat mengalihkan aliran arus sungai sehingga tidak mengikis kaki lereng. Perkiraan posisi bronjong adalah seperti gambar ilustrasi 10

Dimensi bronjong dihitung mengacu pada stabilitas terhadap tekanan tanah aktif. Stabilitas terhadap tekanan air saat banjir dilakukan dengan membuat dimensi dengan massa seperti ukuran batuan yang ada dipinggir sungai. Batuan yang ada yang selama ini aman terhadap terjangan banjir dipakai sebagai acuan untuk menetapkan dimensi minimal dari bronjong.
