PKM PENINGKATAN PENCAHAYAAN SISTEM INSTALASI PENERANGAN RUANG KELAS UPTD SDN 154 INPRES TUMALIA MAROS

Hamdani¹⁾, Dharma Aryani²⁾ Muhammad Tahir³⁾ Rusdi Wartapane⁴⁾

^{1,2,3,4}Jurusan Teknik Elektro Politeknik Negeri Ujung Pandang, Jln Perintis
Kemerdekaan KM10, Makassar 90245
E-mail : hamdani.pnup@gmail.com

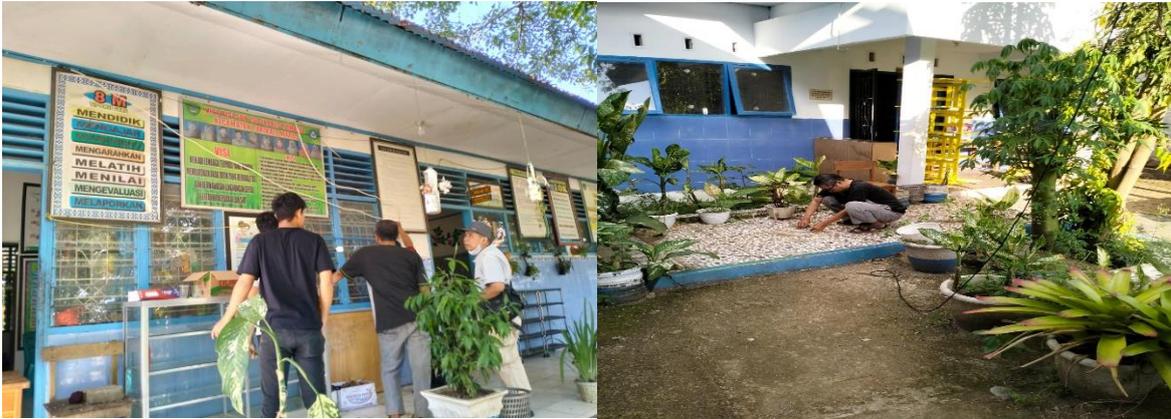
Gambar 4. Gedung lama dan gedung baru

Instalasi pada Gedung baru dihubungkan melalui sebuah kabel ukuran 2.5mm^2 melalui sebuah perpustakaan. Oleh karena suatu waktu instalasi pada Gedung baru dipinjam sementara untuk melakukan pekerjaan las, instalasi listrik pada perpustakaan menjadi tidak berfungsi.
